København april 2012  
Sag 11253 EB

## Tilstandsrapport

**Altandøre, vinduer, murværksfuger og tag. A/B Boparken.  
Sporemagervej 2-16, Sadelmagervej 2-16 og Bundtmagervej 2-16.**

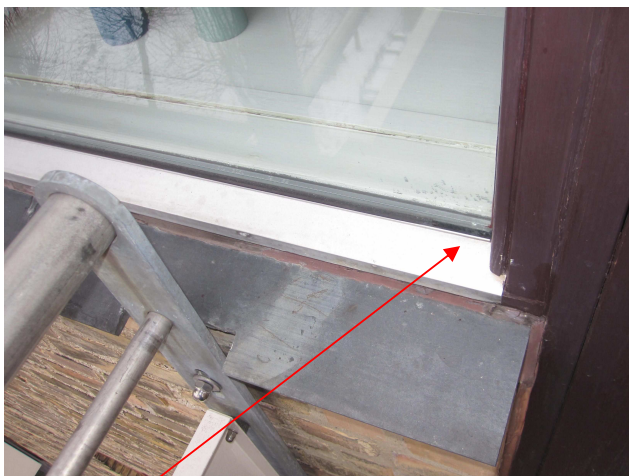
Tilstanden af vinduer, monteret i 1993, er generelt i tilfredsstillende stand, maling er noget slidt mens træværk er stort set intakt. Stort set alle opgangsvinduer her nedbrudt maling på bundliste og trænger malerstandsættelse. Ældre Lejlighedsvinduer og -døre er forsynet med bundliste af metal. Mange af gummilisterne [1] mellem vindue og bundliste er dog krøbet således at vand trænger ind i vindueskonstruktion, og gummilister bør udskiftes.

1. Gummiliste mellem vindue og bundliste er krøbet, hvorved vand kan trænge ind i vindueskonstruktionen.

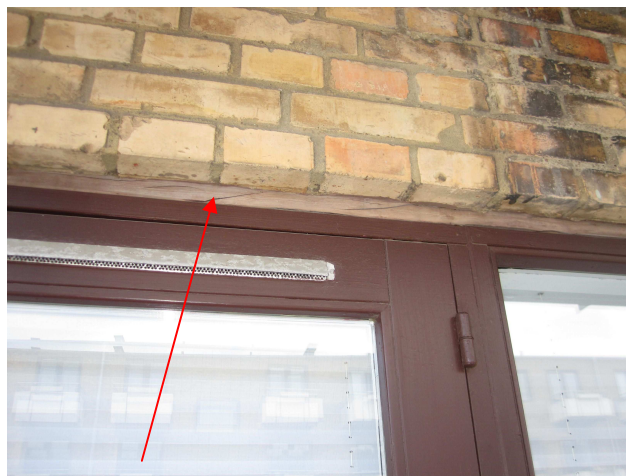
Kalfatringsfuger er de fleste steder intakte. I lejlighederne Sadelmagervej 12, 3. th., Sadelmagervej 14, 2. tv. samt Buntmagervej 6, 2. th. [2] er kalfatringsfuger i revnet/i dårlige stand og skal udbedres.

2. Revnet/utæt kalfatningsfuge. Hér Buntmagervej 6, 2. th.

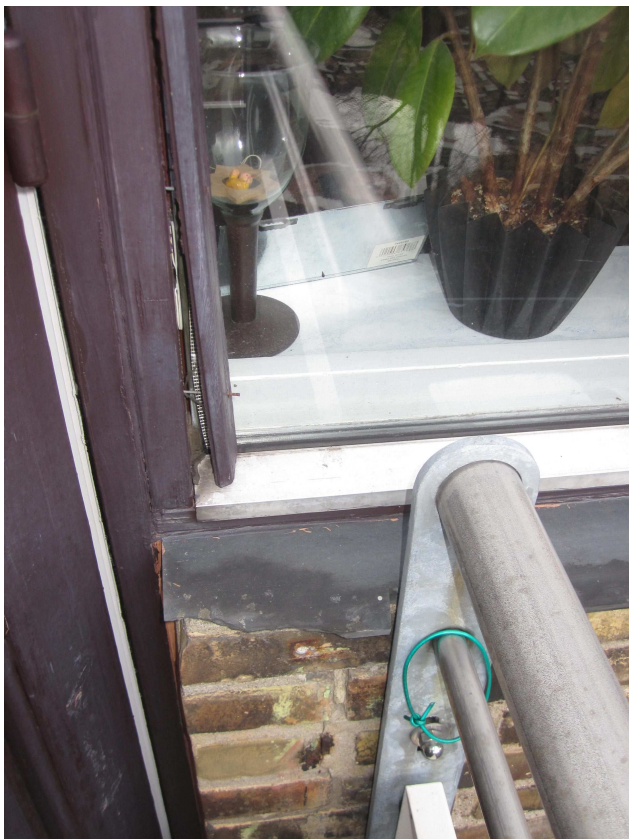
I lejligheden Buntmagervej 2, 2. tv. er sideliste på vindue løsnet og skal fastgøres [3].

3. Buntmagervej 2, tv. Løs sideliste i vindue.

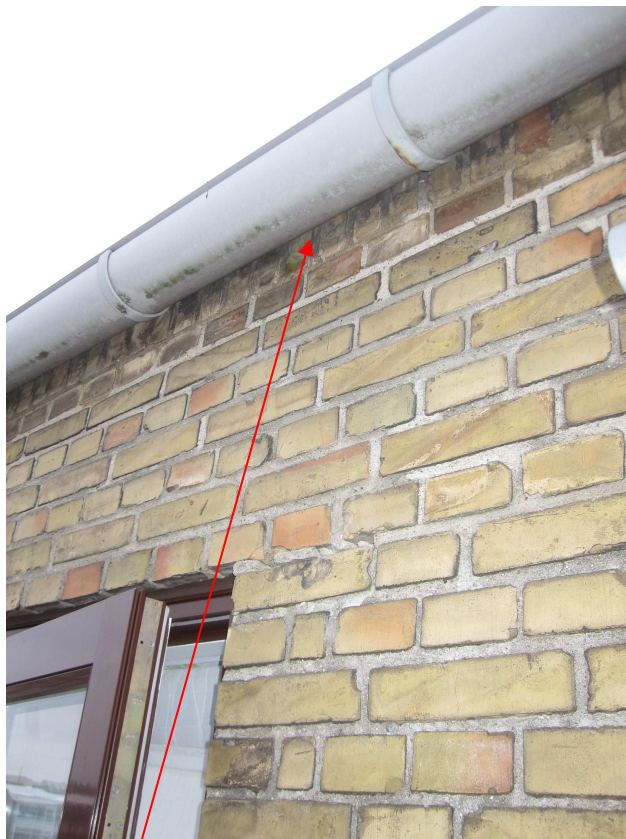
Murværk er generet i god stand med intakte sten uden tegn på frostsprængninger, og mørtelfuger er kun få steder så nedbrudt at det anses formålstjenstligt med generel renovering af disse. Øverste rulleskifte på hovedgesims, bagved tagrender er billedet dog et andet [4]. Her er mange mørtelfuger udvaskede, formodentlig som følge af at tagrender i perioder har været tilstoppede og vand er løbet baglæns ind på facader.

4. Mørtelfuger i rulleskifte er udvaskede.

Speciel problematik omkring mørtelfuger er de mange steder udvaskede mørtelfuger i øverste rulleskifter. Disse bør eftergås i forbindelse med udskiftning af tagbeklædning og reoveres efter behov.

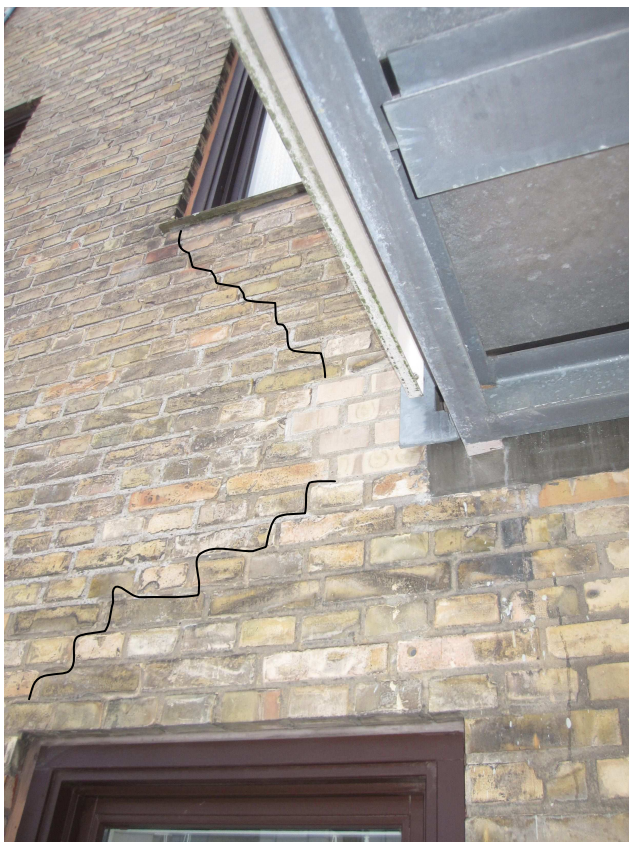
Hvor rustudvidelse af vederlagsplade har udløst spændingsudløsningsrevner i overliggende murværk i form af såkaldte ”lyn” [5]. Efter udskiftning af vederlagsplade udbedres mørtelfuger i ”lynet”.

5. Buntmagervej 14, 2. tv. vestfacade. "Lyn" i murværk som følge af spændingsudløsning i murværk efter rustudvidelse af vederlagsplade. "lyn" er fremhævet med sort tusch.

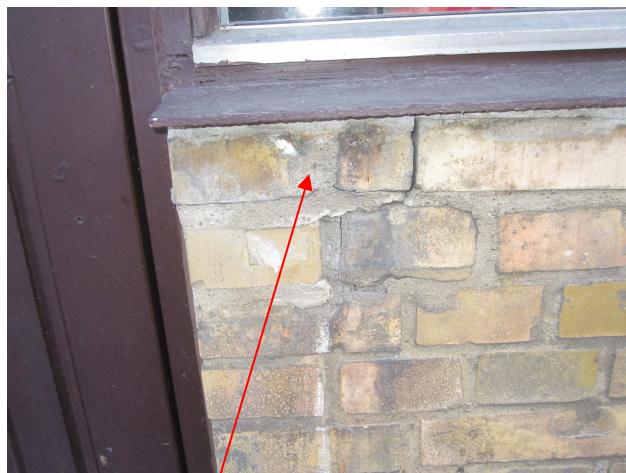
er der løse sten i hhv. 3 skifter under sålbænk ved altandør, hhv. lige under sålbænk ved vinduer i vestfacade [6].

6. Buntmagervej 8, 1. th. vestfacade. Sten under sålbænk er løsnet.

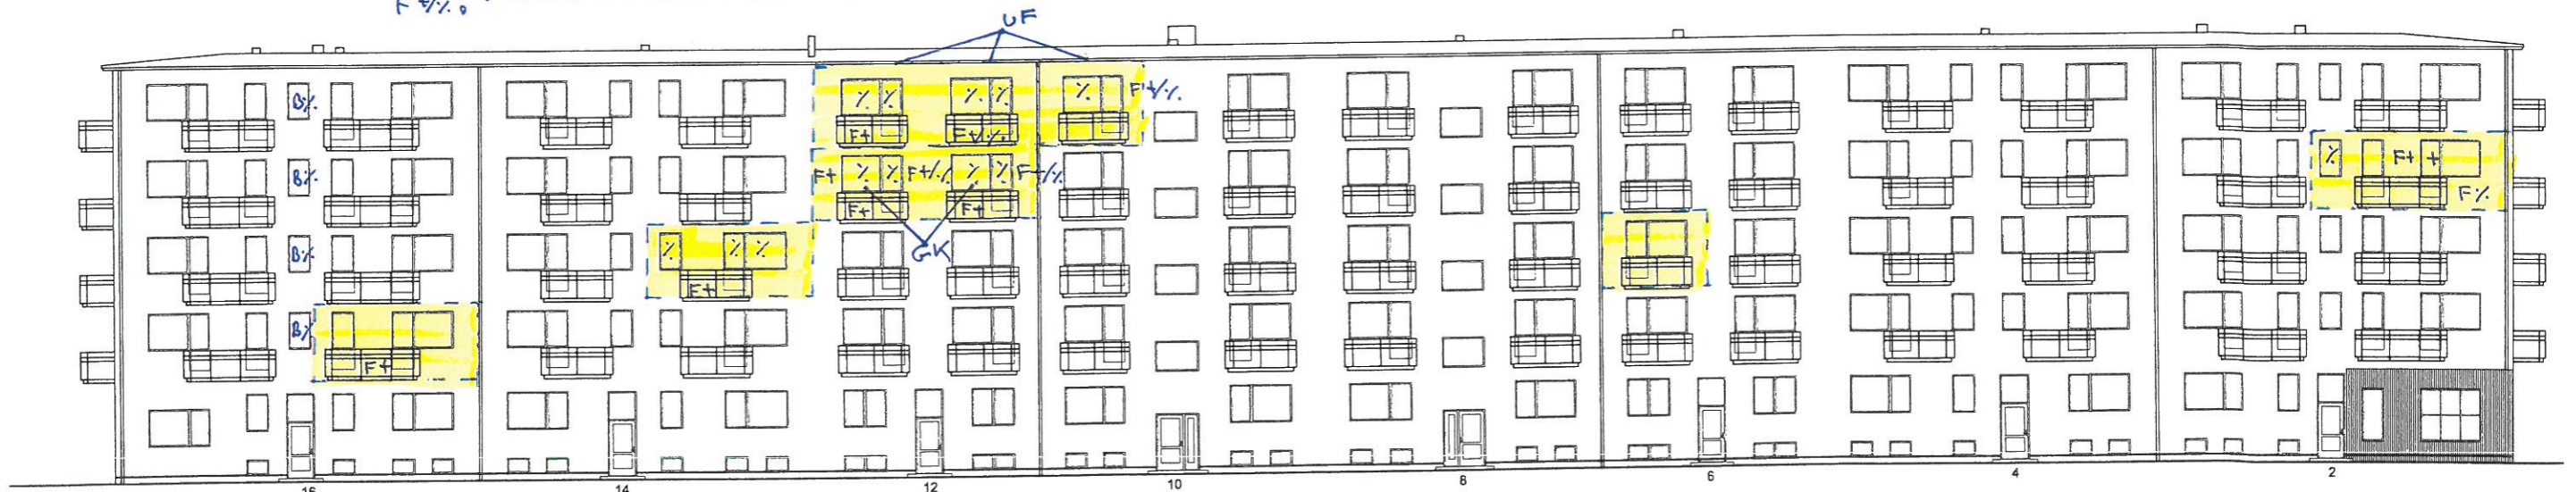
FACADE SPOREMAGERVEJ 2-16 VEST (STUER)

VINDUES DØRLIGGER  
RENOVERES/USKIMPES

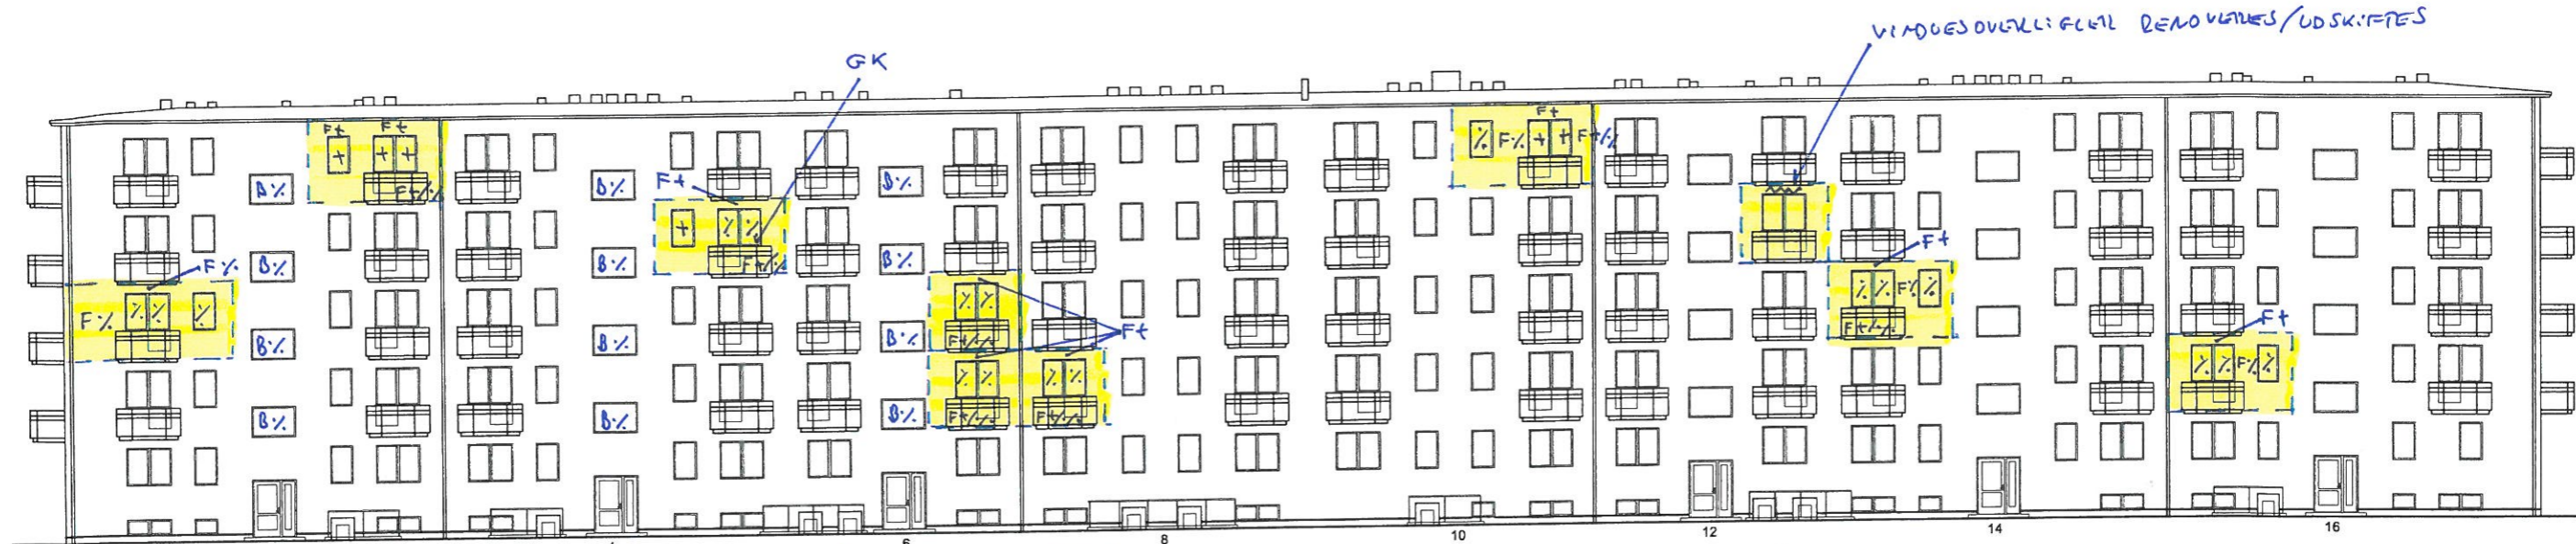
FACADE BUNTMAGERVEJ 2-16 ØST (SOVEVÆR OG KØK)

3-4 SKIFTER OVER VINDUE ER FUGERENOVERET I.F.M. UDSKIFTNING AF VINDUESOVERLIGER. ØVRIGE MÅRTEL FUGLER F+/%.

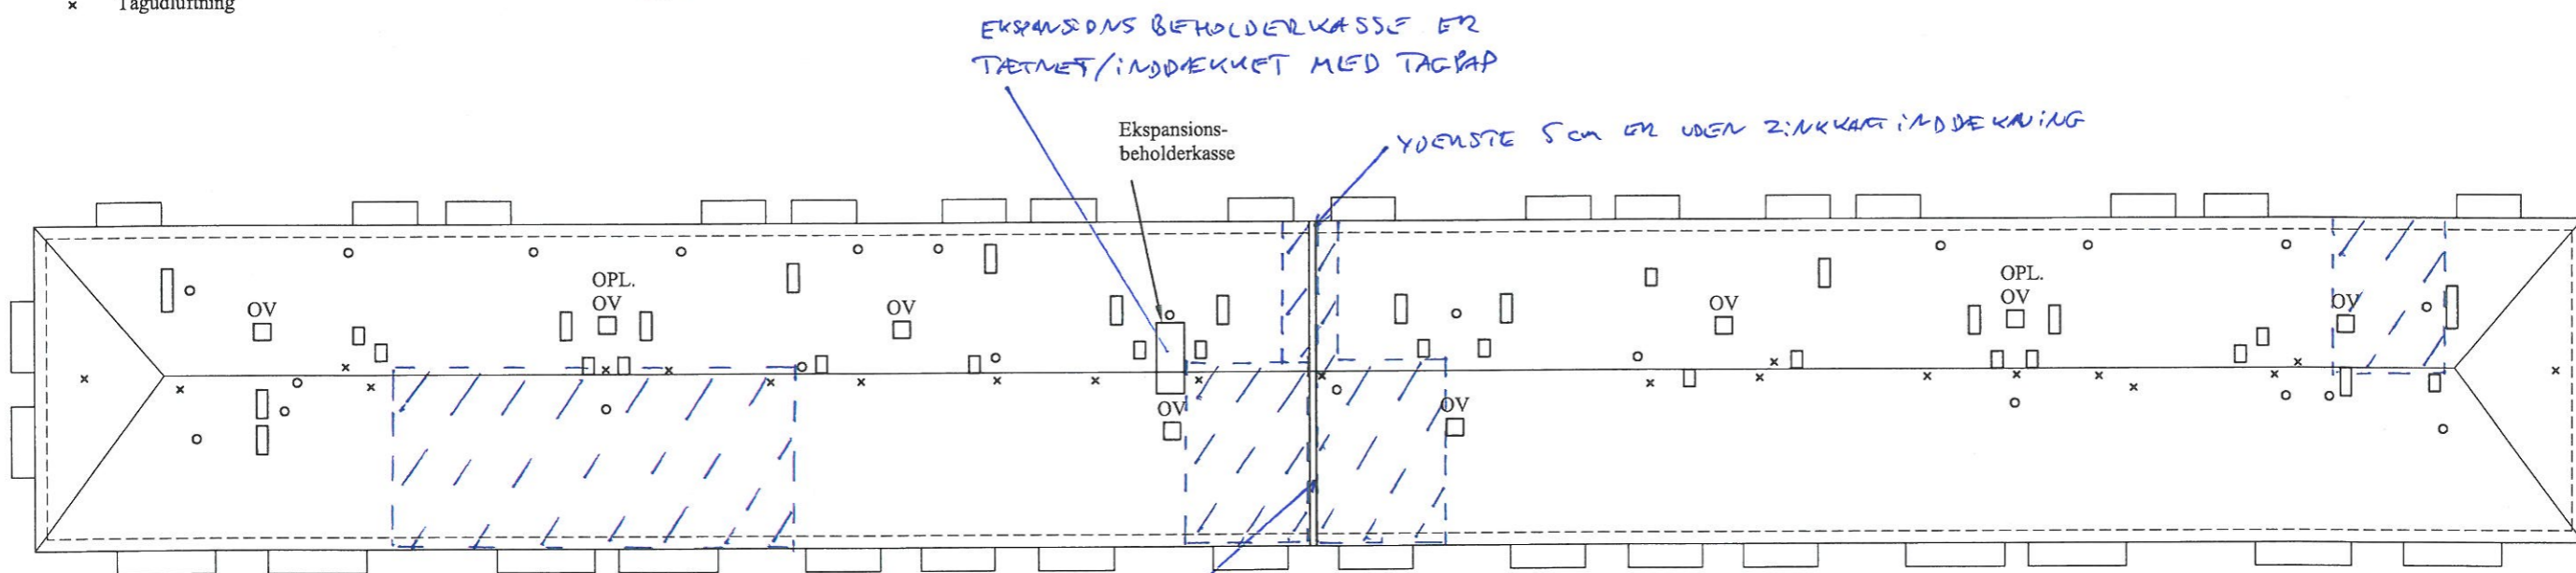
EKSPANSIONS BEHOLDERKASSE ER TÆTNET/INDDÆKKET MED TAGPAP

BRANDKANT ER BLEVET RENDVÆJLET, MED NYE AFDÆKNINGSSTEN PÅ DEN ØSTLIGE HALVDEL, OG NY ZINKKANT INDDÆKNING, OG FORLEKKOMMER I GOD STAND.

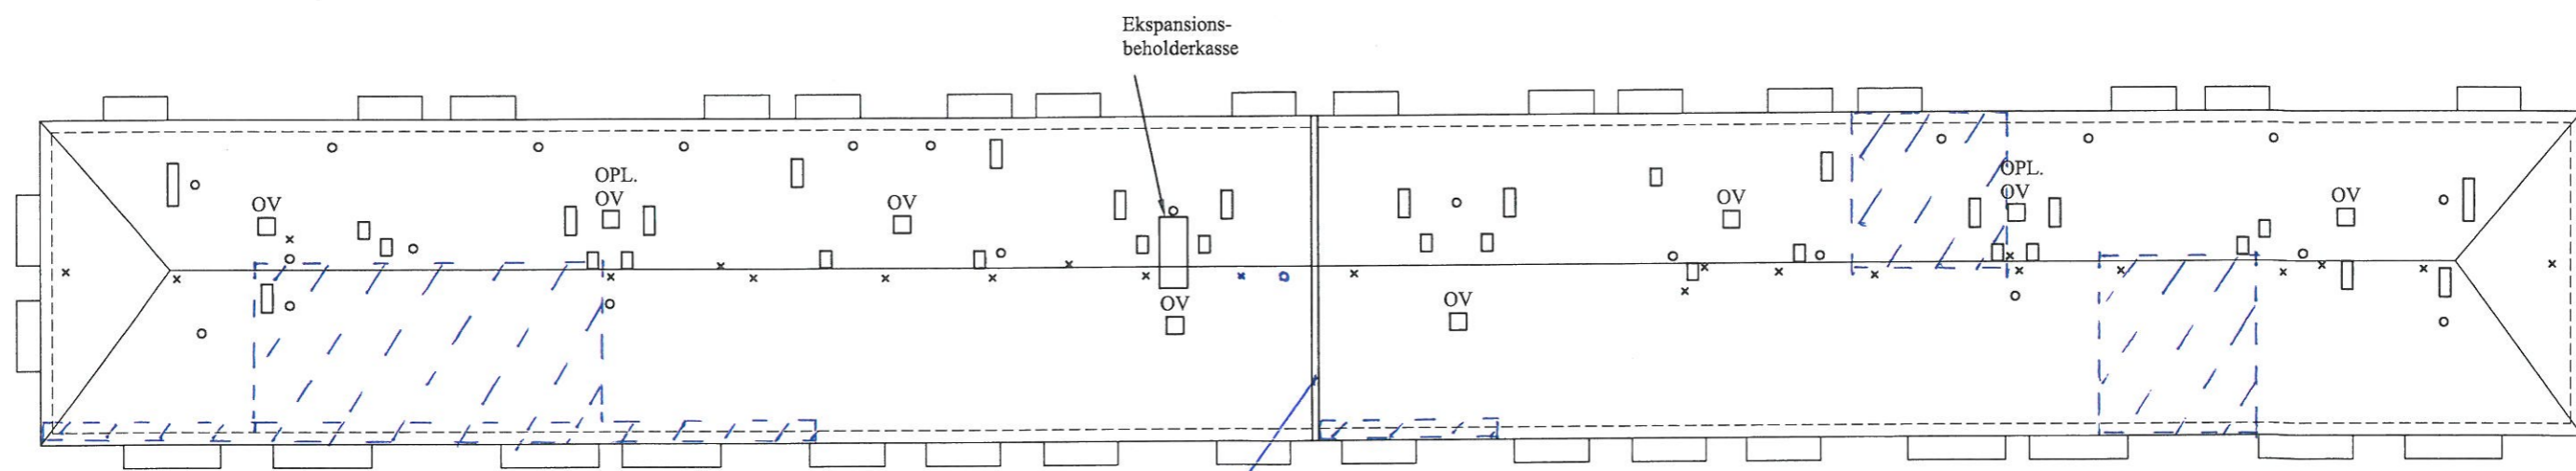
BRANDKAM FOREKOMMER I NOGET SLØDT MEN DOG ACCEPTABEL  
IKKE METSIBLUST TILSTAND.
